甘洛县人民医院

新增数字减影血管造影装置（DSA）项目

竣工环境保护验收监测报告表

编制单位：四川省瑜仁嘉卫生技术服务有限公司

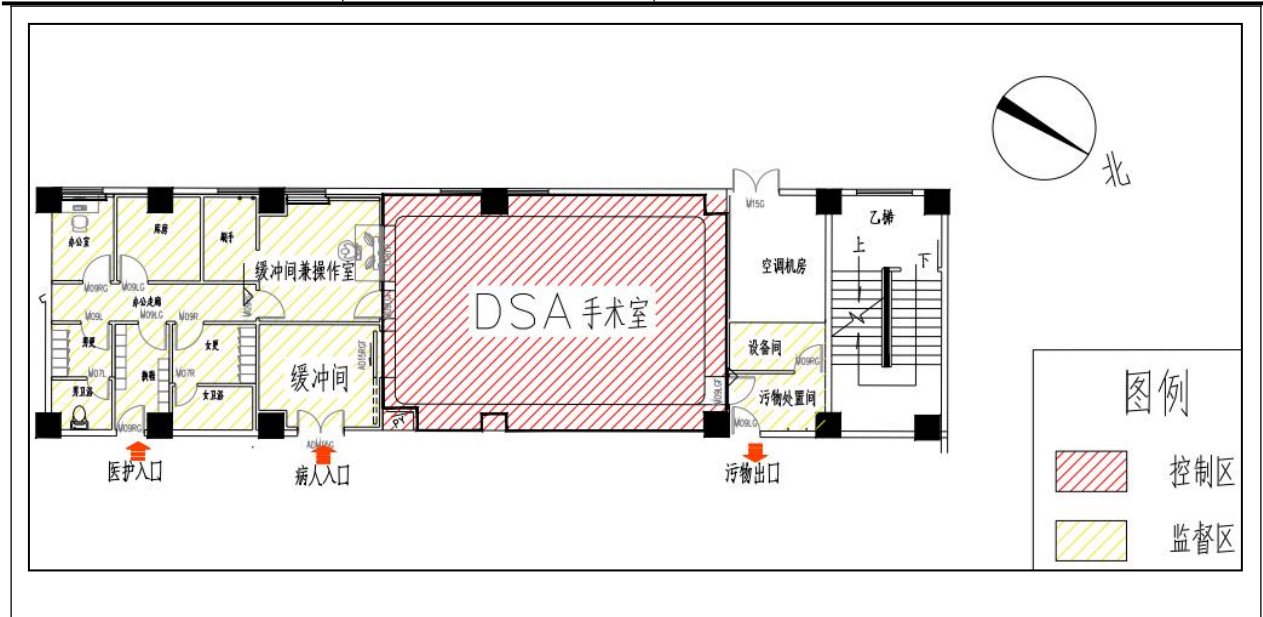
图 3-2 项目两区划分示意图

医院根据国际放射防护委员会对控制区和监督区的定义，结合项目诊治、辐射防护和环境情况特点，将介入手术室划分为控制区，将控制室、病人休息室、通道、洁具间、卫生间、无菌存放间、电气设备间、档案室等划为监督区。本项目两区划分示意图见图3-12。

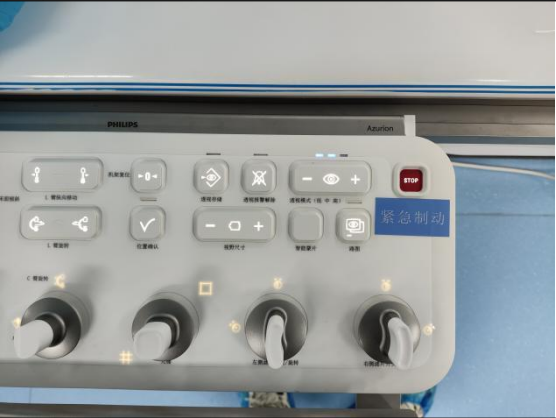
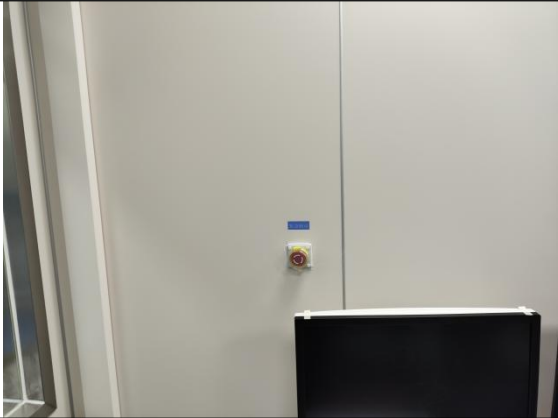
| 序号 | 内容 | 实际建设情况 |
|---|---|---|
| 2 | 紧急止动装置 | 控制台上、介入手术床旁设置了紧急止动按钮（各按钮分别与X线系统连接）。DSA系统的X线系统出束过程中，一旦出现异常，按动任一个紧急止动按钮，均可停止X线系统出束。 |

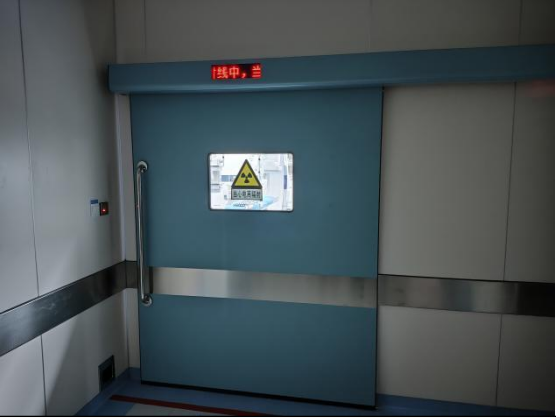
| 序号 | 内容 | 实际建设情况 |
|---|---|---|
| 1 | 门灯联锁 | 介入手术间门外顶部设置了工作状态指示灯箱。防护门关闭时，指示灯为红色，以警示人员注意安全；当防护门打开时，指示灯灭。 |

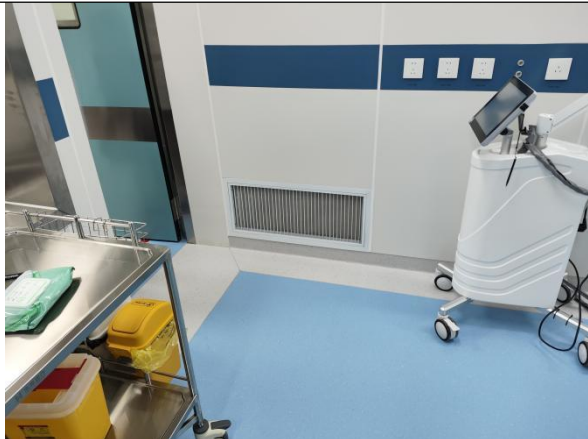
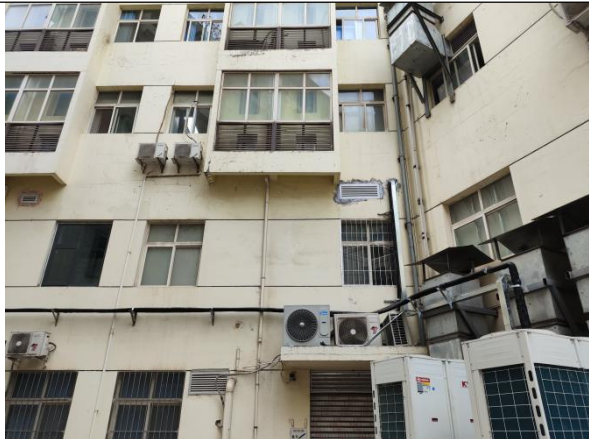
| <p>2)、废气</p> <p>本项目在运行过程中，主要大气污染因子为 DSA 机房内空气中氧受 X 射线电离而产生的臭氧，产生臭氧浓度很低，医院已在 DSA 机房内安装新风系统，在 DSA 手术室西墙底部设置排风口，采用地排式排风，排风管道连接至综合大楼一层西北侧室外离地 3.2 米高排放，排风风量为 500m³/h。经自然分解和稀释，对机房周围的环境影响远低于《环境空气质量标准》（GB3095-2012）的二级标准（0.2mg/m³）的要求。</p> | |
